BR-55/60

BARRIERA RIGIDA ANTINQUINAMENTO

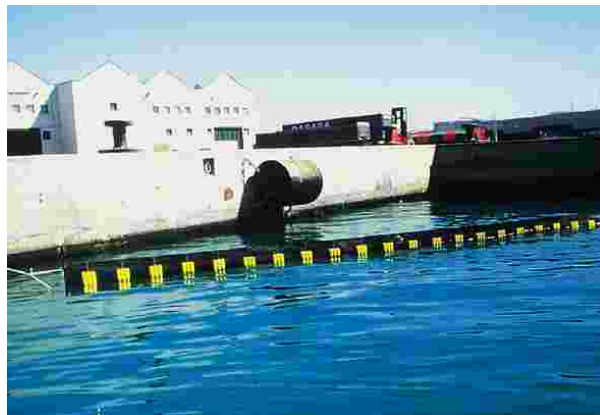
Realizzata con uno speciale tessuto gommato di neoprene con grammatura di 1100 gr/mq. che assicura buone caratteristiche di resistenza e durata nel tempo. La mancanza di plastificanti nella mescola di gomma, a differenza delle mescole a base di plastomeri, conferisce al manufatto un'adattabilità di impiego sia alla basse che alle alte temperature mantenendo immutate le caratteristiche di inattaccabilità da parte degli agenti chimici inquinanti. Adatta per operare in acque inquinate in tempi brevi e senza l'ausilio di personale qualificato, la BR 55-60 offre buone prestazioni in acque calme (porti, darsene, laghi). E' sempre pronta all'uso e può essere utilizzata per impianti fissi. Su particolare richiesta tale modello può essere realizzato con grembiule in tessuto spalmato in PVC con grammatura di circa 1000 gr/mq.

- Lunghezza modulo	m. 10
- Altezza totale	m. 0,60 circa
- Parte emersa	m. 0,20 circa
- Parte immersa	m. 0,40 circa
- Ingombro fuori tutto	m. 0,08 circa
- Peso	Kg/ mt 5 circa
- Colore grembiule	colori disponibili (grigio, bianco, rosso, giallo)
- Colore galleggianti	giallo
- Galleggiamento	serie di galleggianti verticali in polietilene ad alta densità
- Spinta galleggiamento	Kg/m. 10 circa
- Verticalità	doppio listello in polietilene
- Zavorramento	coppie di fusioni ghisa 450 g/cad
- Sistema di giunzione	ad innesto rapido
- Imballo	fornita su palettes
